# 长输管道焊接修复结构的全尺寸实验

**摘 要:** 完成了一组“扣帽子”和“补板”两种形式的管道焊接修复结构的全尺寸爆破试验, 测量了修复结构中的爆破压力和应变分布, 并分析了应力集中、屈服极限载荷等。结果表明, 修复结构的屈服极限和完好管道相比有所降低, 最低为完好管道屈服极限的 85%, 而各种修复结构的爆破压力基本相同, 约为完好管道爆破压力的 96%, 爆破是由于最大剪应力的韧性过载引起的韧性破坏; 单孔管道的破裂位置均远离焊接结构处, 多孔管道的爆破发生在两管帽之间, 说明多管帽修复结构不利于管道承压; 修复结构存在一定程度的应力集中, 疲劳试验的结果还表明, 修复结构有较好的抗疲劳破坏能力。通过试验, 验证了管道焊接修复结构的承压能力。

## Full Size Experiments of Welding-repaired Pipelines

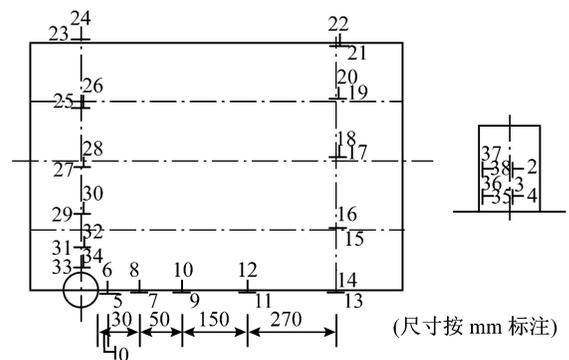
所有试验均在管道的修复部位及其附近布置了应变片, 测量应变。图 1 是试件 3-1 的测点位置和方向展开图。以管帽为中心, 分别沿管道的轴向、圆周方向排列应变片 5~12 和 23~34。距管帽外侧轴向距离 480 mm 处沿管道圆周上也均匀布置了应变片 13~22。所有应变片编号为奇数是轴向应变, 偶数是环向应变。此外, 在试件 3-1 的管帽上还布置有应变片 1、2、3、4、35、36、37 和 38。其余试件根据其结构不同, 应变片的布置有所变化。图 2 和图 3 分别是试件 3-1 管帽周围测点的轴向应变和环向应变。

图 1 试件 3-1 的应变片布置图

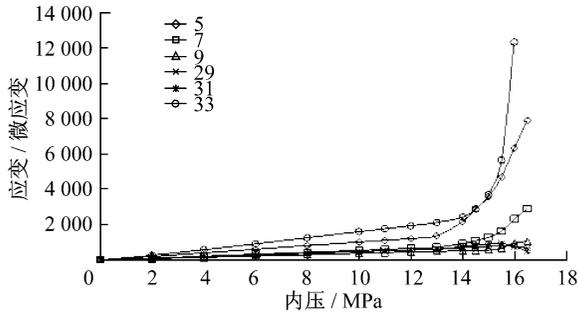
图 2 试件 3-1 中的轴向应变

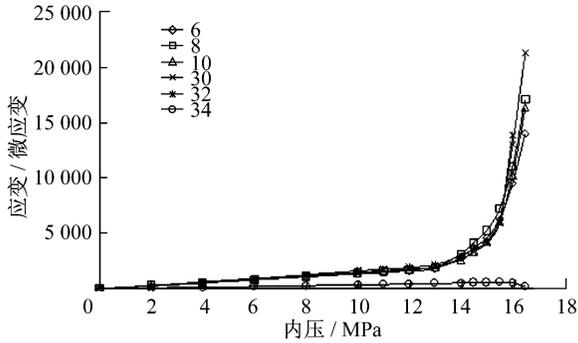
图 3 试件 3-1 管帽附近的环向应变

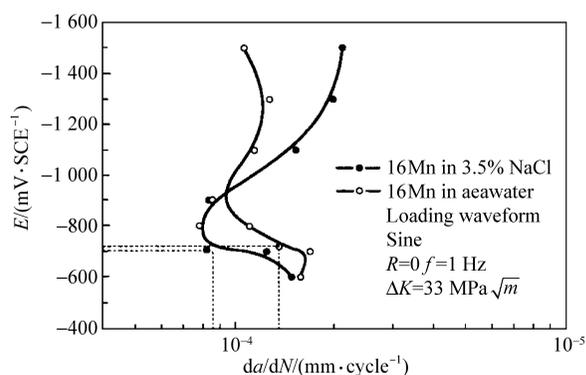
图 1 是在给定的恒  $\Delta K=33\text{ MPa}\cdot\text{m}^{1/2}$  条件下, 在 3.5% NaCl 水溶液和自然海水中 16 Mn 钢的裂纹扩展速率与外加电位的关系曲线。可见在 3.5% NaCl 水溶液中, 当外加电位为  $-800\text{ mV}$  (SCE) 时, 裂纹扩展速率最小, 当外加电位偏离  $-800\text{ mV}$  (SCE) 时, 裂纹扩展速率增大, 偏离越多, 增加越明显。在自然海水中, 裂纹扩展速率在外加电位为  $-900\text{ mV}$  (SCE) 时, 裂纹扩展速率最低, 当外加电位正移, 裂纹扩展速率增大; 当外加电位负移时, 裂纹扩展速率亦增大, 但当外加电位降到  $-1\ 100\text{ mV}$  (SCE) 以后, 裂纹扩展速率基本保持不变。

图 1 在 3.5% NaCl 水溶液和自然海水中 16 Mn 钢时裂纹扩展速率与外加电位的关系

从图中可以看出, 对于 3.5% NaCl 水溶液腐蚀疲劳裂纹扩展, 在自腐蚀电位条件下 (图 1 中 A 点) 裂纹扩展速率为  $8.2\times 10^{-5}\text{ mm}/\text{N}$  大于空气中的  $7.5\times$

从图中也可以看出, 对于自然海水, 在自腐蚀电位条件下 (图 1 中 B 点) 的腐蚀疲劳裂纹扩展速率为  $1.3\times 10^{-4}\text{ mm}/\text{N}$  远大于空气中的  $7.5\times 10^{-5}\text{ mm}/\text{N}$ 。在自腐蚀电位和阳极电位下, 阳极溶解占主导地位, 在阴极腐蚀电位下, 一方面材料充氢发生氢脆, 另一方面海水中的阳离子沉积逐渐增大, 抑制了阳极溶解<sup>[3]</sup>, 使得裂纹扩展速率减小。进一步降低电位, 阳离子沉积增强, 裂纹扩展速率逐渐稳定。因而在自然海水中出现了第三种控制因素。
